## I NAGRODA W KONKURSIE „POCHWAŁ SIĘ DACHEM”

# List w kopule

## List sprzed 25 lat

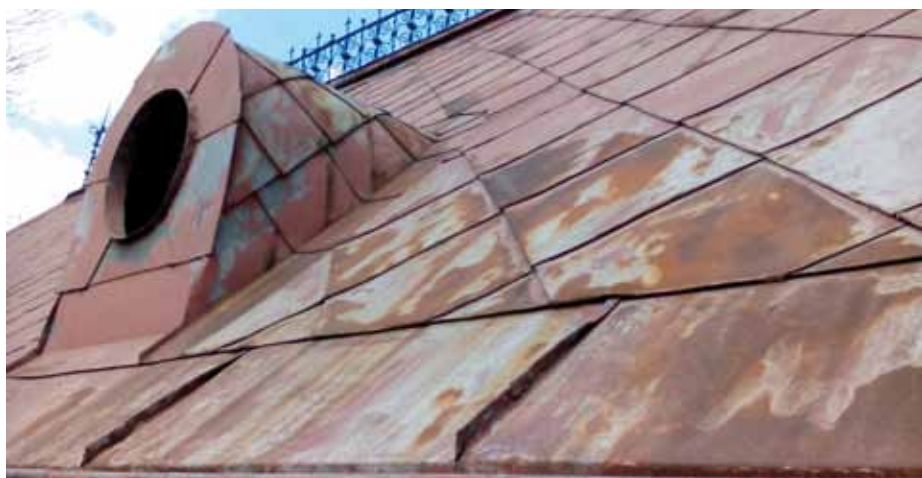
▲ Tak wyglądała blacha ocynkowana po 25 latach po ułożeniu

Ten odbył się jednak dopiero w 1989 roku. Na pokrycie wybrano blachę stalową ocynkowaną grubości 0,7 mm. Dokładnie wiadomo, kto układał blachę, ponieważ ekipa Pro-Dachu znalazła w kuli wieńczącej kopułę wieżyczki... list napisany przez blacharza. Okazało się, że nadal mieszka on w okolicy, lecz z racji wieku przeszedł już na emeryturę. Był to mistrz dekarско-blacharski An-

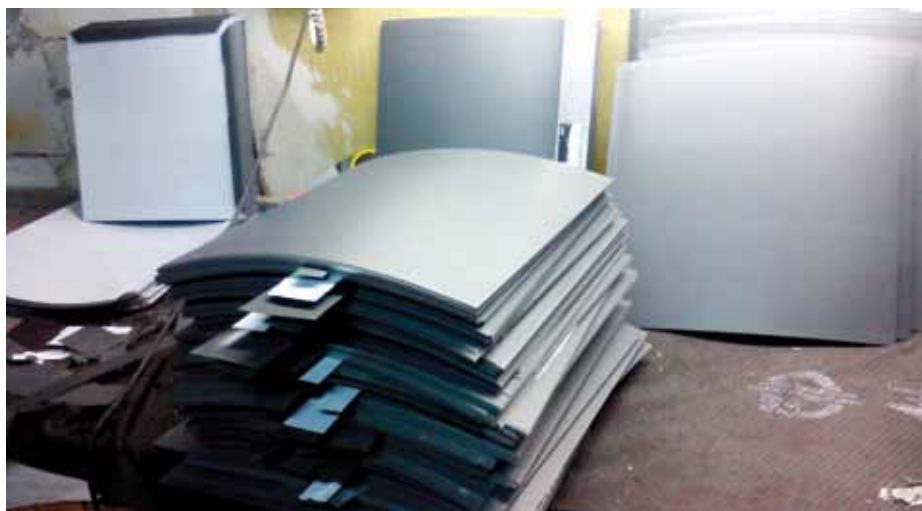
▲ Kilka z 3600 tusek ułożonych na dachu – każda została wykonana ręcznie

Ostatecznie dach kryje 3600 cynkowo-tytanowych formatek o wymiarach 360 × 360 mm i 210 × 210 mm (na kopule). Do ich wykonania Pro-Dach zużył ponad 4 t blachy – wszystkie lu-

ski oraz haftry mocujące zostały wygięte ręcznie w firmowym warsztacie. Obiekt nie należał do łatwych, przede wszystkim ze względu na jego powierzchnię – w końcu ręcznie wygiąć i potem zamocować kilka tysięcy lusek to nie jest łatwa sprawa. Najwięcej czasu pochłonęła okrągła kopuła i półokrągłe lukarny.

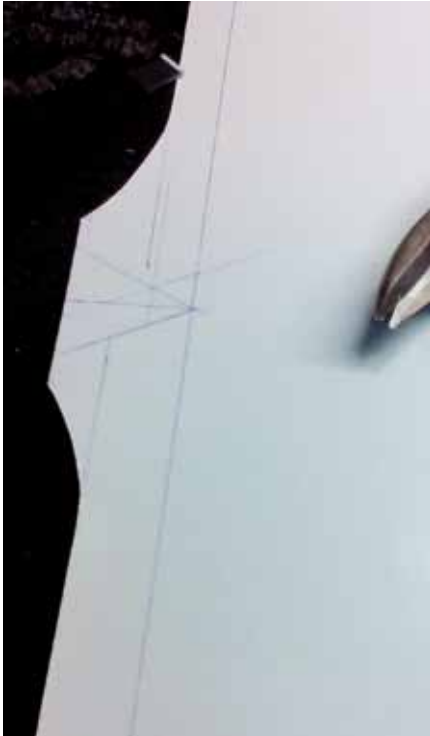
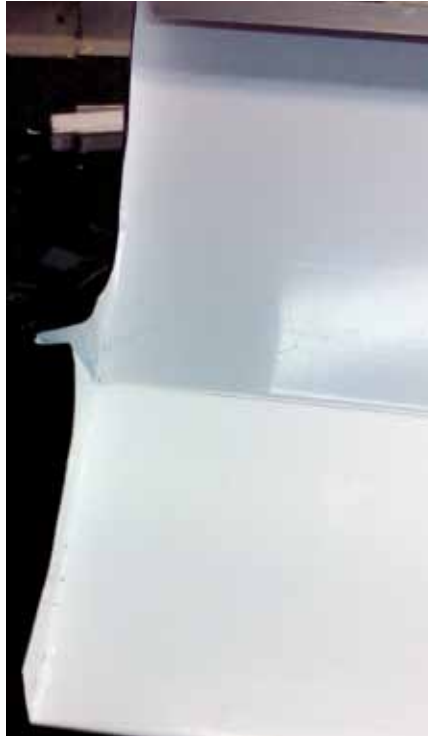
▲ Blachy cięcie-gięcie

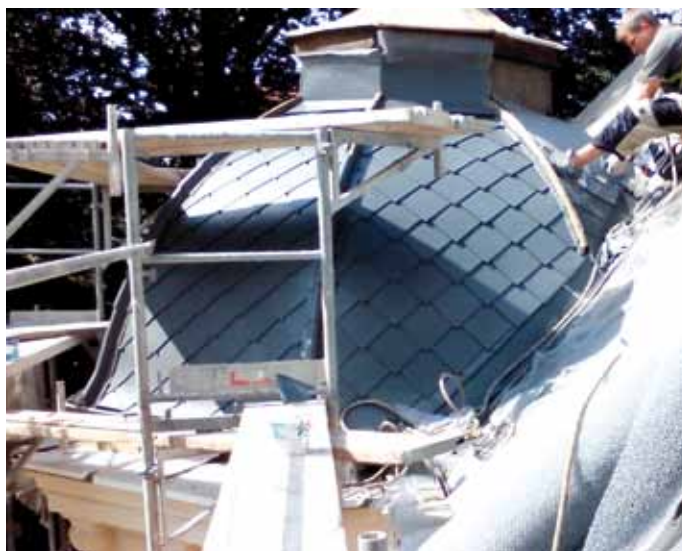
▲ Kopuła była najtrudniejsza do pokrycia

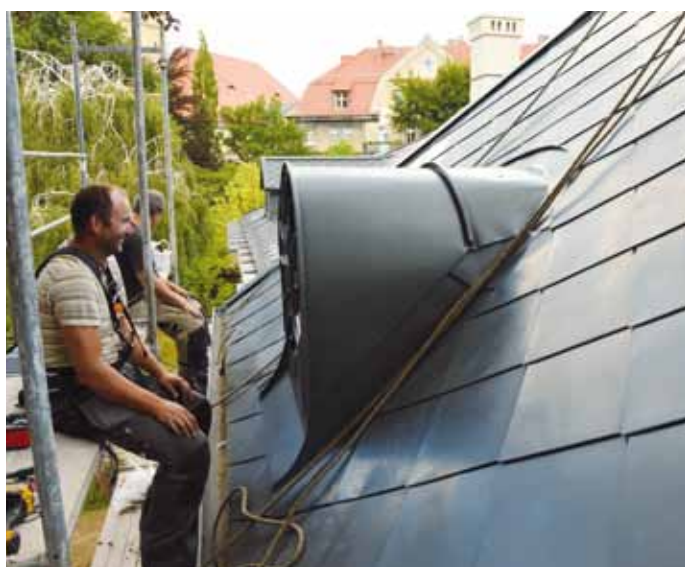
▲ Półokrągłe lukarny również nie były łatwe do wykonania

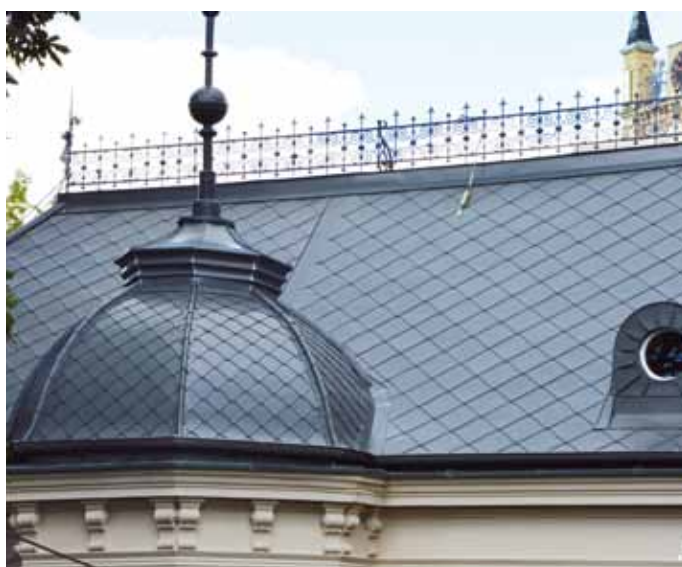
▲ Efekt końcowy jest znakomity

Pasy podrynnowe zostały wykonane w technologii rąbka podwójnego przelamanego. Na całym dachu nie użyto ani jednego gwoźdź, wkrętu czy silikonu (poza oczywiście przykręcaniem haftrów do deskowania), zabezpieczenie przed wodą opadową uzyskano wyłącznie dzięki odpowiedniemu formowaniu blachy.

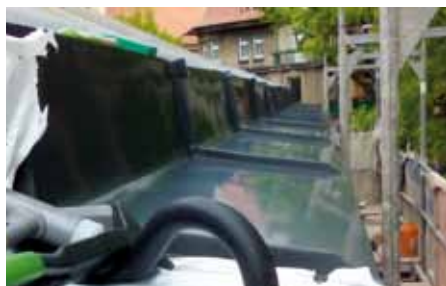
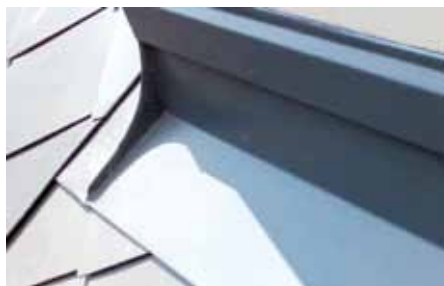
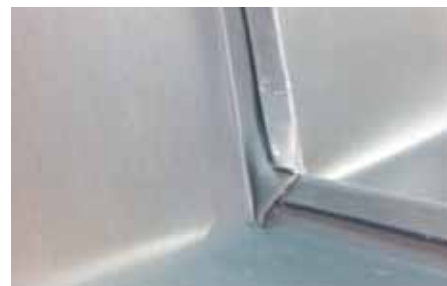
▲ Kilka detali
